BESIGHEIM

Mauerabschnitt
zwischen Hauptstraße 34 und 40

Bauhistorische Untersuchung

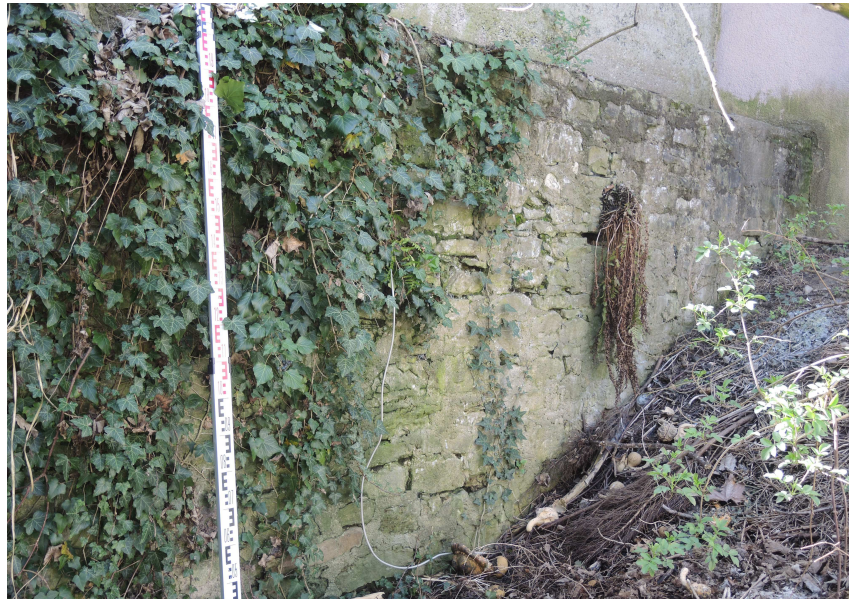
Beim hier dokumentierten Mauerabschnitt handelt es sich um einen ca. 18m langen und ca. 2m hohen Mauerbereich, welcher weitestgehend aus einem recht inhomogenen Kalkstein-Mauerwerk besteht. Die hammerrecht zugearbeiteten Steine wurden lagig versetzt und zu einem späteren Zeitpunkt mit zementär gebundenem Mörtel nachverfugt. Die Mauerkrone wurde ebenso - wohl in der 2. Hälfte des 20. Jahrhunderts - mit einem zementären Mörtel versehen.

Abb. 2 - Ansicht des Mauerabschnitts von Nordosten (2026)

Im Rahmen von baulichen Maßnahmen sollte diese Zwingermauer gesichert und fachgerecht saniert werden. Hierzu muss die Mauer im Vorfeld von sämtlichem Pflanzenbewuchs befreit werden und es sollte dann eine Befunderfassung an der Mauer durchgeführt werden. Falls eine Erhaltung nicht möglich sein sollte, so sind in diesem Bereich archäologische Befunde dringend notwendig, um die Fundamentierung sowie Stärke der Mauer zu prüfen, und um die Auffüllungen im Zwingerbereich sowie im Grabenbereich (nördlich der Mauer) zu untersuchen.

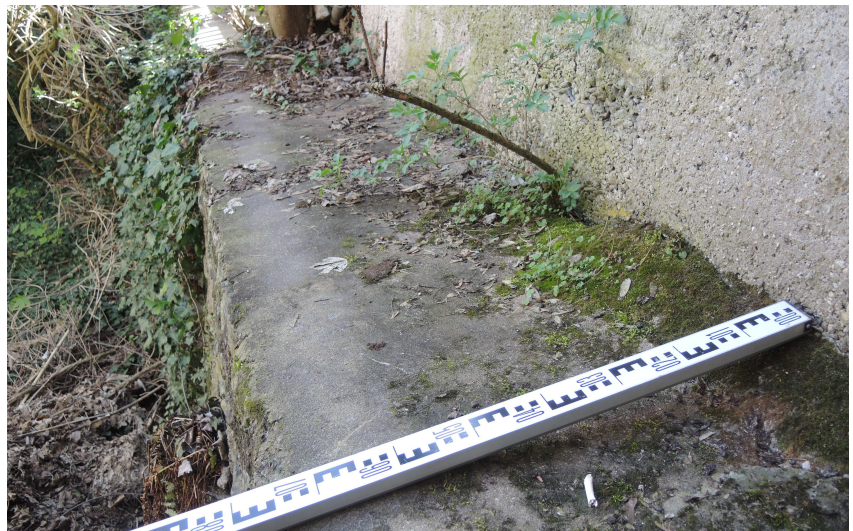
Der Mauerabschnitt weist eine Mauerstärke von mindestens 70cm auf, wobei die exakte Wandstärke nicht ermittelt werden konnte, da auf der Südseite der Mauer das Erdreich bis zur Mauerkrone ansteht und dieser Bereich nicht zugänglich war. Hier wären Grabungen notwendig, um die Mauerstärke prüfen zu können.

Abb. 3 - Ansicht der Mauerkrone (2026)

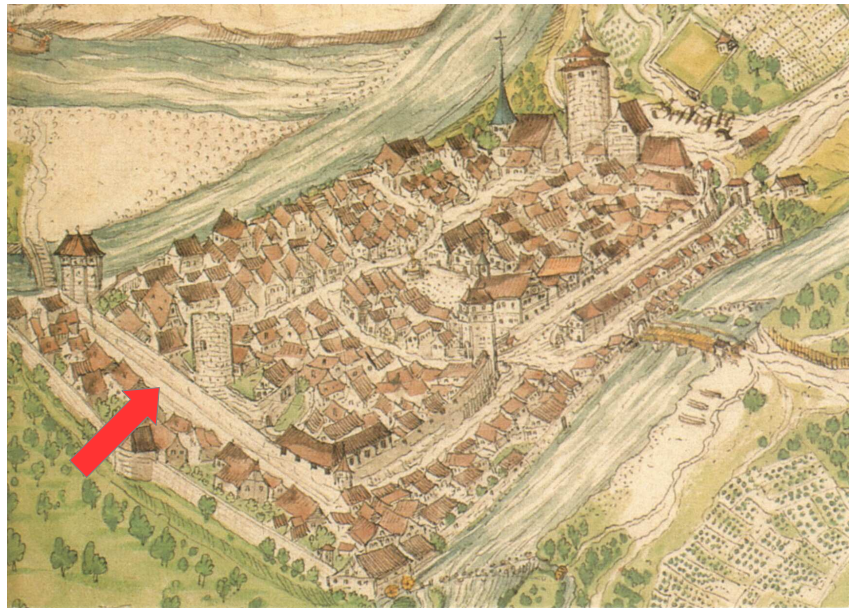
Abb. 4 - Stadtansicht um 1577; der rote Pfeil zeigt den ungefähren Bereich des untersuchten Mauerabschnitts.

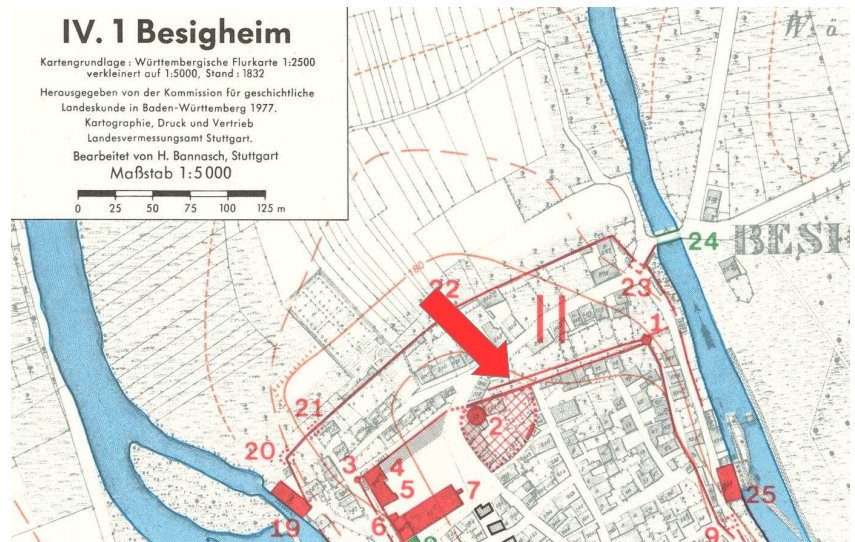
Abb. 5 - Ausschnitt aus dem Historischen Atlas von Baden-Württemberg (1977). Deutlich wurde hier der Verlauf der Stadtmauer (südlich) und der Zwingermauer (nördlich) kartiert.

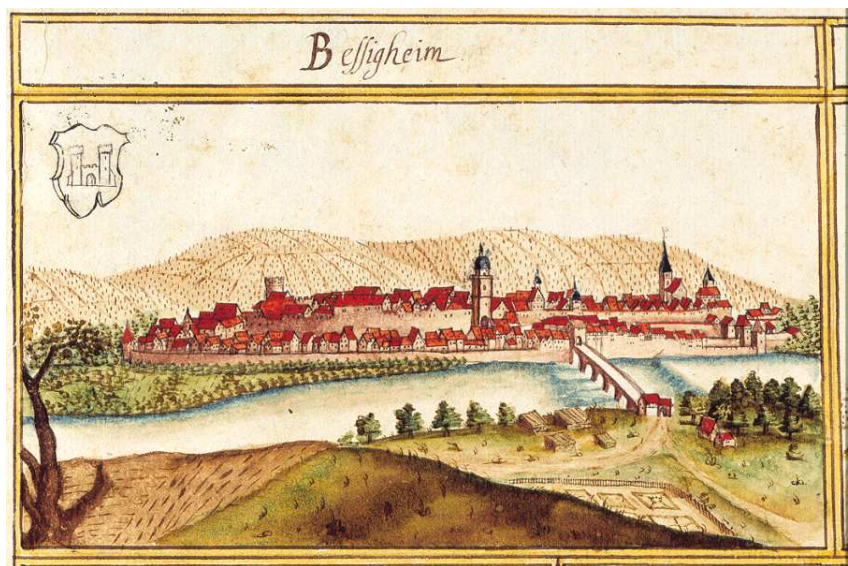
Abb. 6 - Ansicht der Stadt Besigheim von Westen in den 1680er Jahren (von Andreas Kieser). Deutlich zu erkennen ist die innere, mittelalterliche Stadtmauer und die später an der Enz vorgelagerte äußere Stadtmauer des 15. Jahrhunderts.
