Denkmalpflegerischer Werteplan Gesamtanlage Besigheim

Stand 05.10.2007
Referat Denkmalpflege (M. Hahn, W. Thiem)

**DENKMALPFLEGERISCHER WERTEPLAN
GESAMTANLAGE BESIGHEIM**

Gesamtanlage gemäß § 19 DSchG

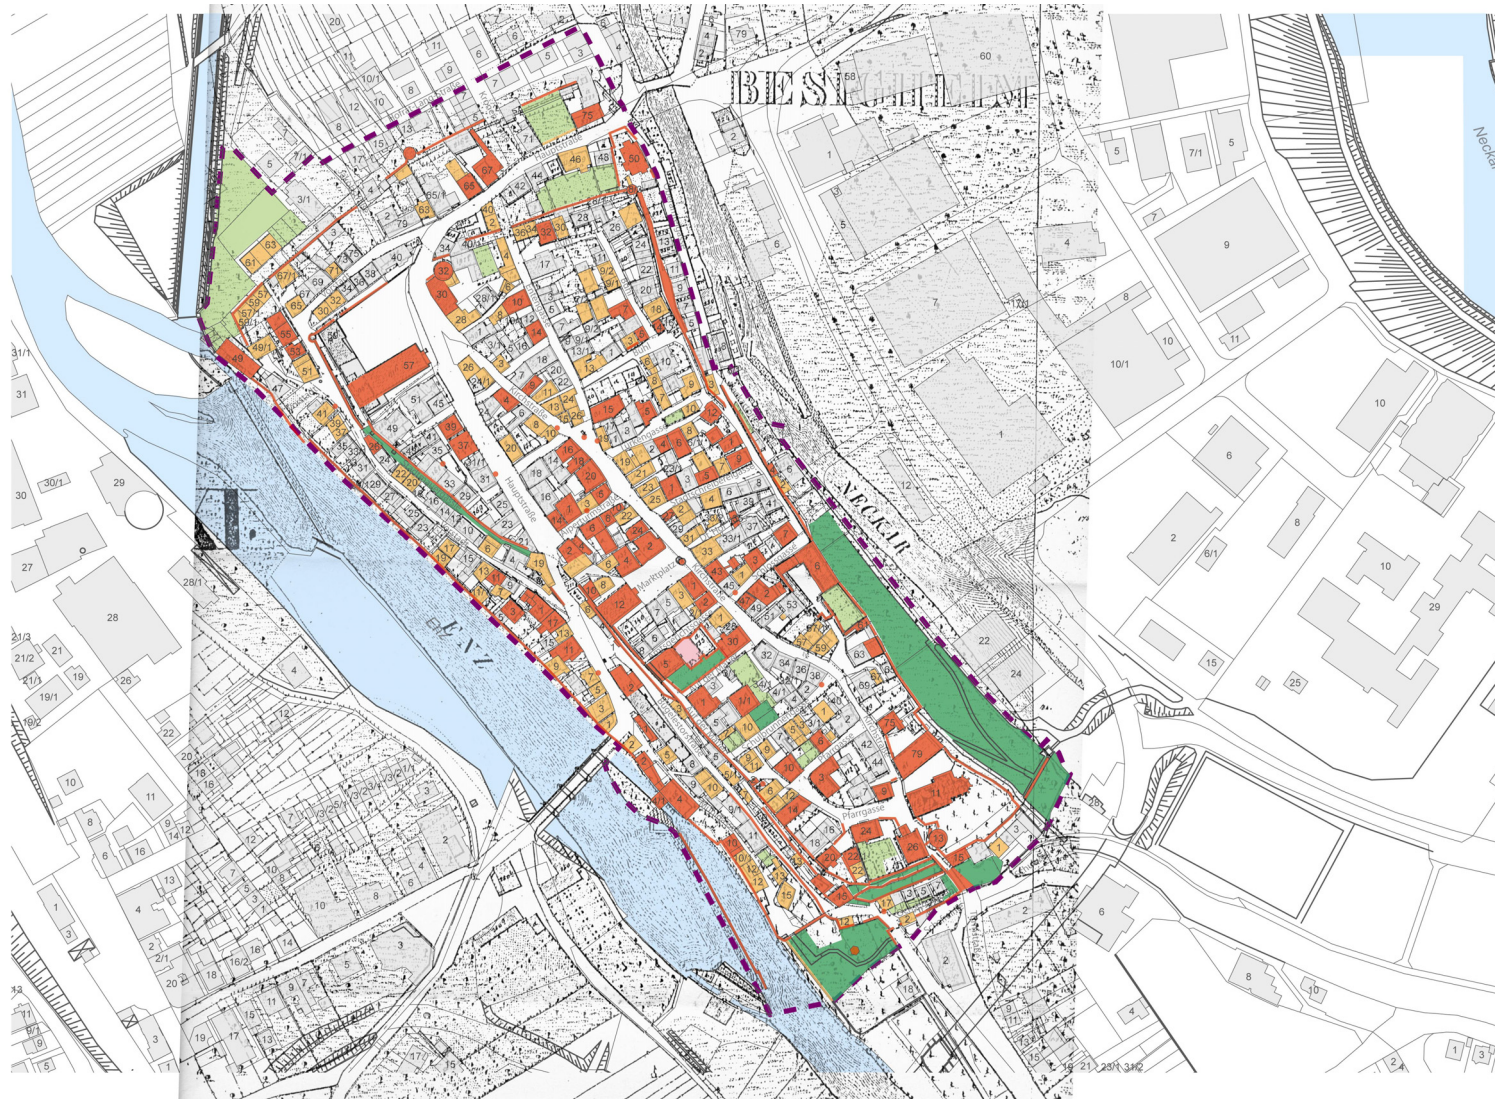
Württembergische Flurkarte von 1832 in Überlagerung mit denkmalpflegerischem Werteplan

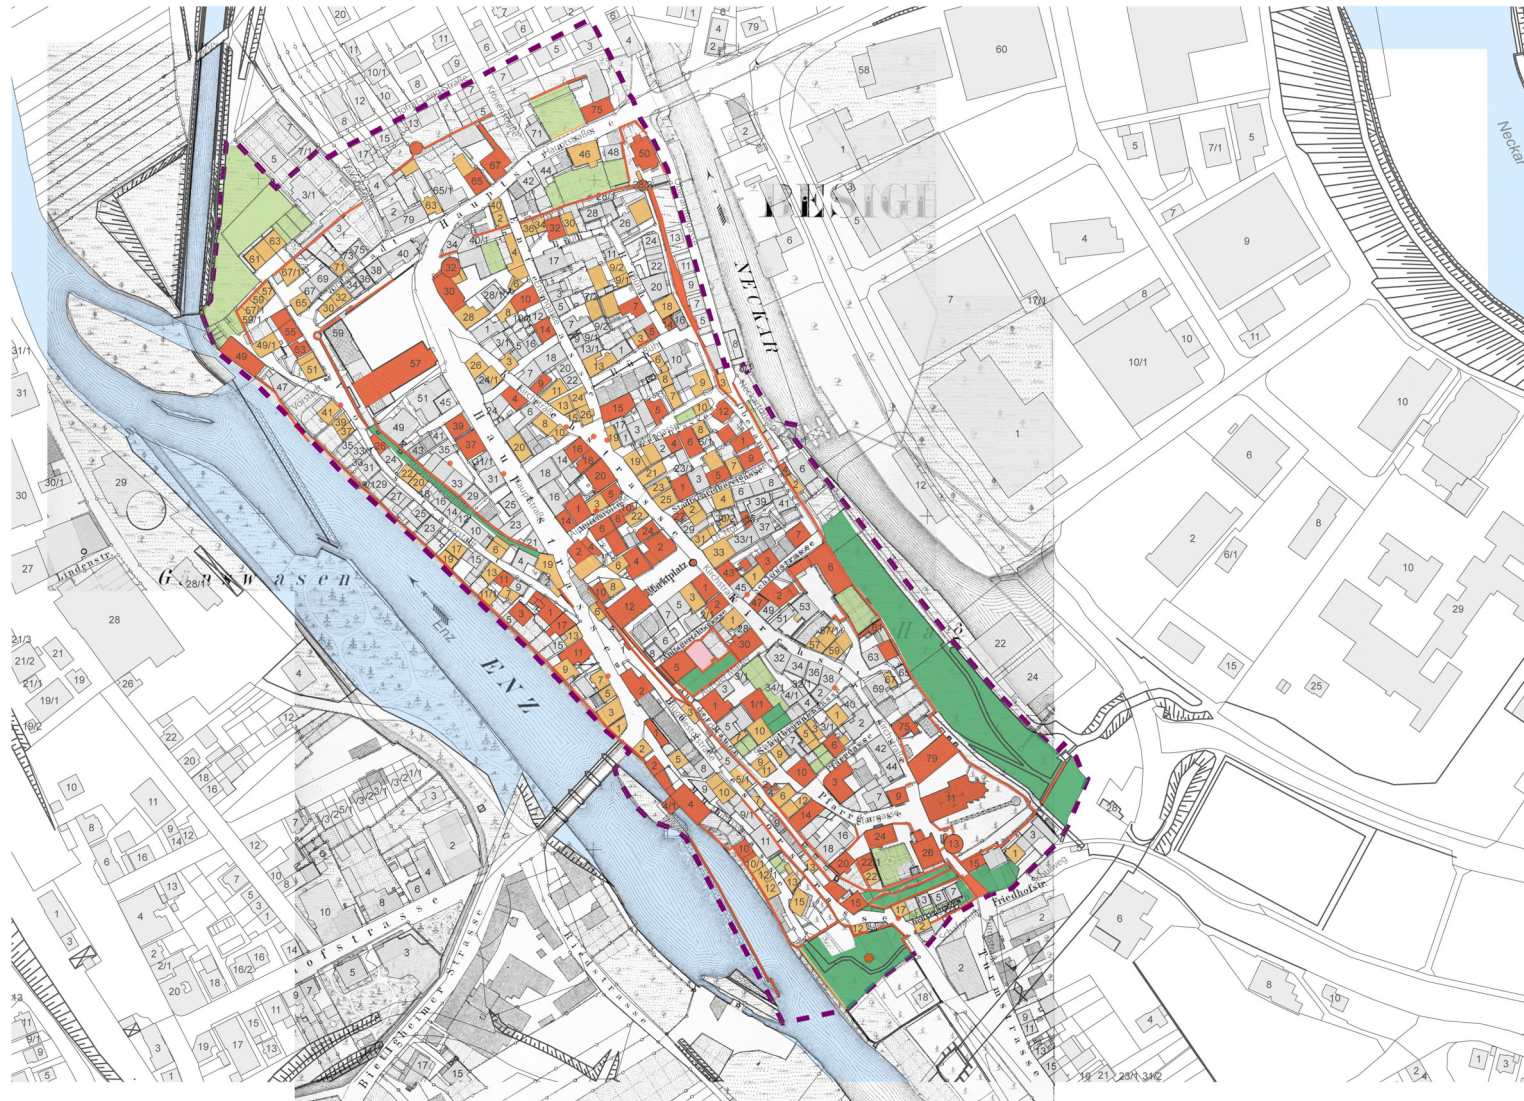
Württembergische Flurkarte von 1918 in Überlagerung mit denkmalpflegerischem Werteplan

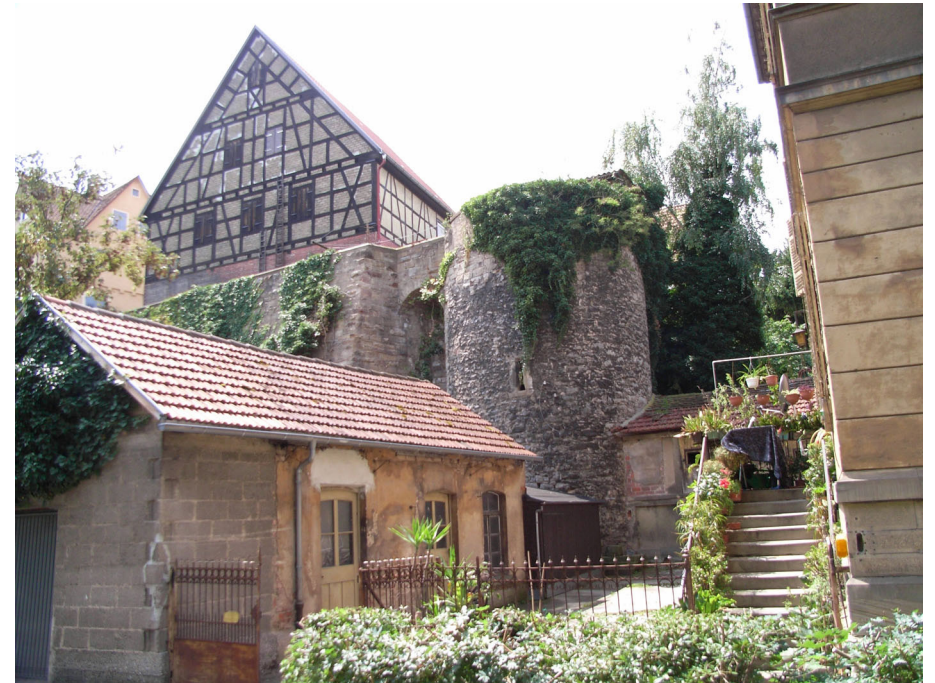
Stumpf eines halbrunden Stadtmauerturmes, massiv aus Bruchsteinen, unverputzt, mit Schießscharten, um 1220/30, eventuell 15. Jahrhundert.

Zusammen mit der angrenzenden und zeitgleichen Stadtmauer gehört der Turmstumpf zu den Resten der inneren ersten Befestigung der Stadt Besigheim. Der Turm hat für die Fortifikationsgeschichte einen hohen dokumentarischen Wert.

Ansicht von der inneren Stadt aus

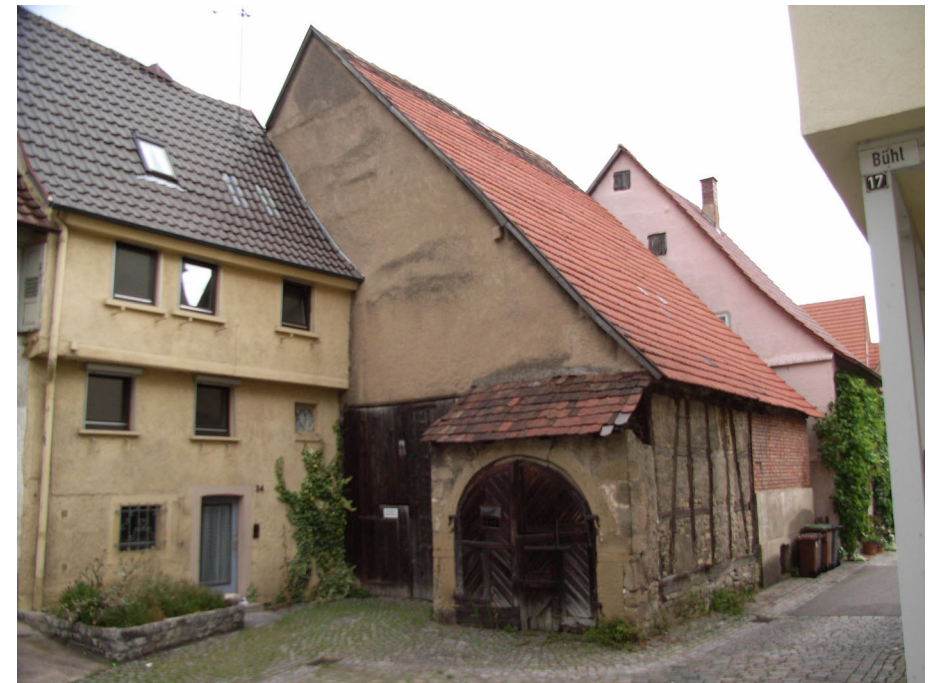
Die nur wenig überformte traufständige Scheune verdient als ehemaliger Bestandteil des mutmaßlichen Wirtschaftshofes der unteren Burg sowie als eine der wenigen mittelalterlichen Scheunen mit erstaunlich gut erhaltenen Details (Kellertor) besondere Beachtung und hat exemplarischen und dokumentarischen Wert. Die Stadtmauer auf der rückwärtigen Nordseite hat dokumentarischen Wert.

Kellertor, 16. Jahrhundert.

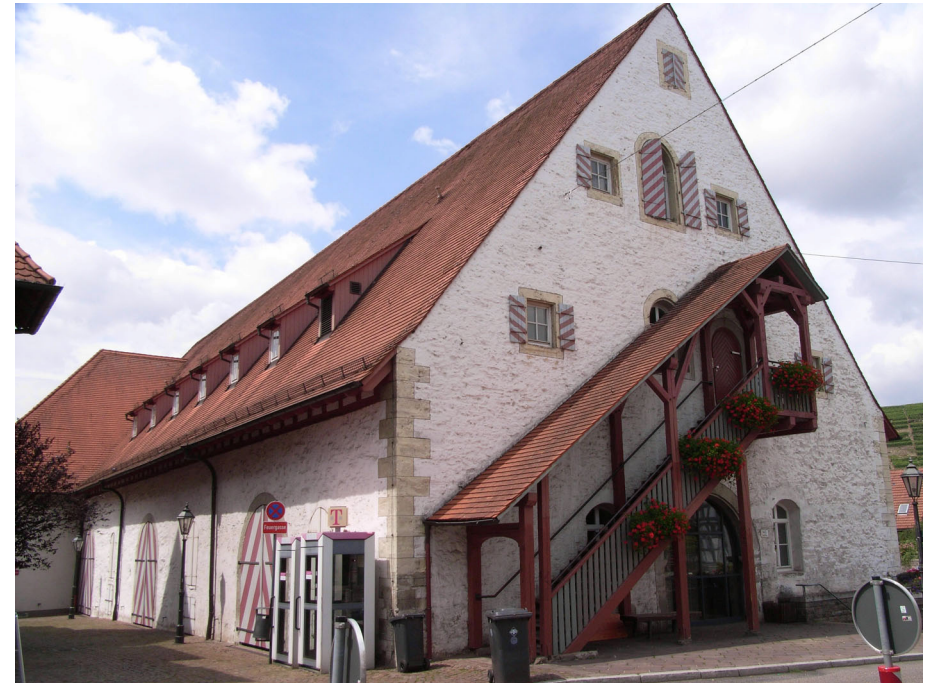
Langgestreckter Massivbau mit Rundbogentoren, hohes Erdgeschoß aus Bruchsteinen mit Eckquaderung, hohes Satteldach, überdachter Treppenaufgang, Fasskeller unter dem Gebäude, 1591 errichtet, 1592 zur Stadtmauer verlängert, seit 1751 Kelter, bis 1989 zur „Stadthalle Alte Kelter“ umgebaut.

Die ehemalige Zehntscheune entstand im alten Wirtschaftsbereich der Unteren Burg und diente seit deren Abbruch im Jahr 1751 als Kelter. Winkelförmig angebaut und hofbildend sind ein Verbindungsbau sowie das ehemalige Bandhaus, später so genannte Kleine Kelter (Hauptstraße 59), beide Gebäude weitgehend neu.

Der Bau hat hohen dokumentarischen Wert für die Herrschaftsgeschichte und illustriert mit seinen Umnutzungen auch die örtliche Weinbautradition bis hin zur Funktion als moderne Stadthalle.

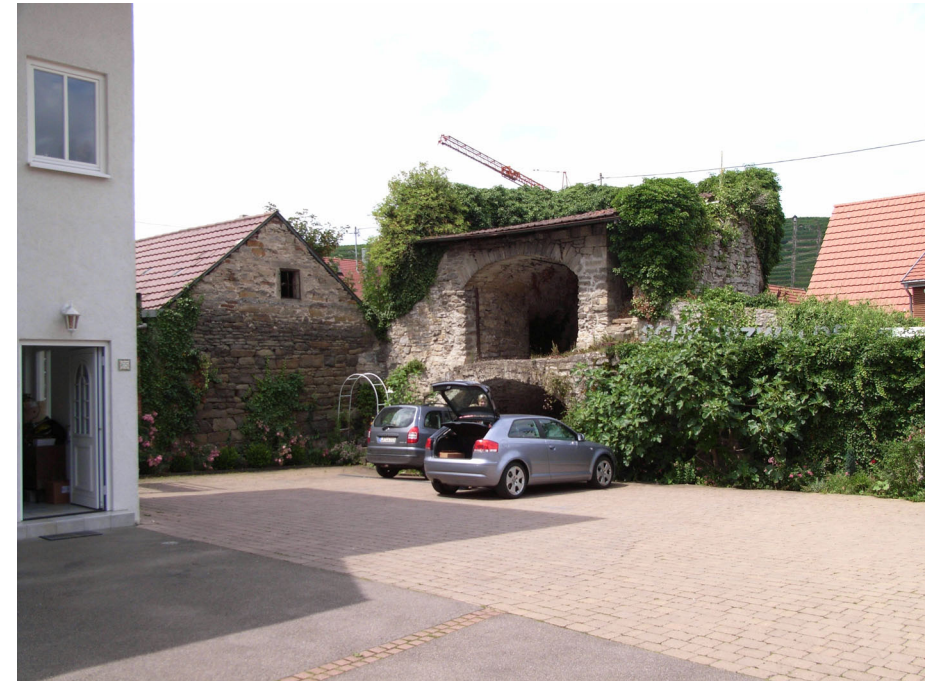
Stumpf eines halbrunden Stadtmauerturmes, massiv aus Bruchsteinen, unverputzt, mit Gewölberesten, 15. Jahrhundert, 2003 renoviert.

Zusammen mit der angrenzenden und zeitgleichen Stadtmauer gehört der Turmstumpf zu den Resten der äußeren zweiten Befestigung der Stadt Besigheim. Der Turm hat für die Geschichte der Stadtbefestigung einen hohen dokumentarischen Wert.

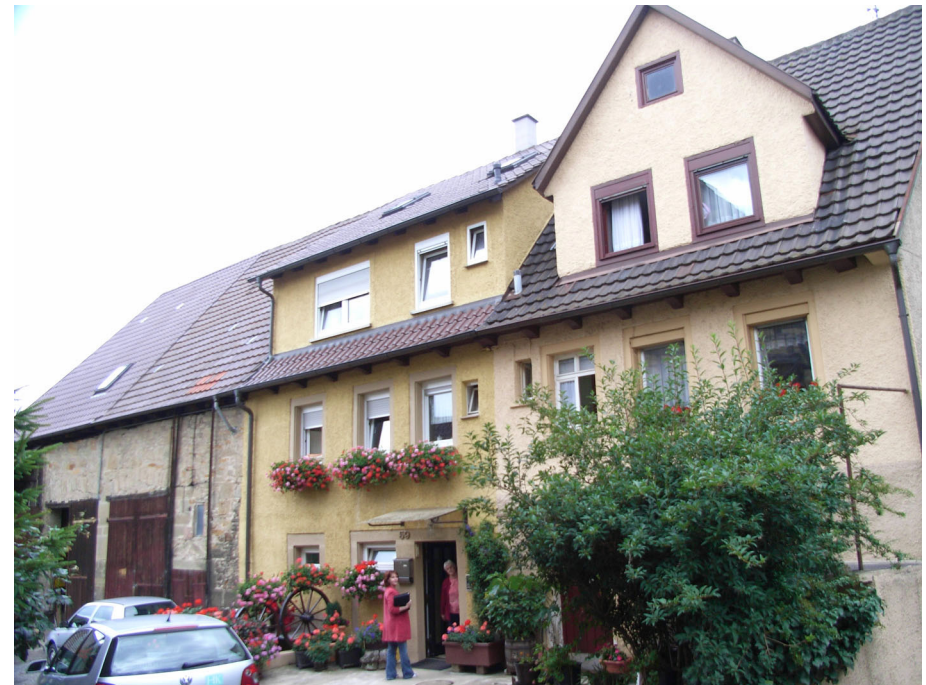
Zweigeschossiges Doppelhaus, massiv und verputzt, Satteldach mit neueren Dachaufbauten; westlich davon angebaut Doppelscheune, massiv aus Bruch- und Quadersteinen, zwei Toreinfahrten, Satteldach, Gesamtkomplex 1842 neu erbaut, bei Nummer 59 (Mitte) 1987 Umbauten an Fenster, Balkon; Kulturdenkmal ist die in die Anwesen integrierte äußere Stadtmauer, 15. Jahrhundert.

Das im Scheunenbereich sehr gut überlieferte, im Wohnteil überformte Doppelanwesen dokumentiert die kleine Stadterweiterung des 19. Jahrhunderts am nordwestlichen Ende der Vorstadt und hat daher städtebaulichen Wert. Die integrierte Stadtmauer hat dokumentarischen Wert.

Westgiebel von 59/1 mit Stadtmauer
